| Tipificação resumida:<br>Estacionar junto/sobre hidr de incêndio, reg de água/tampa de poço visit gal sub | | | Cód. Enquadramento:<br>543-60 |
| Tipificação do enquadramento:<br>Estacionar o veículo junto ou sobre hidrantes de incêndio, registro de água ou tampas de poços de visita de galeria subterrâneas desde que devidamente identificados, conforme especificação do CONTRAN | | | |

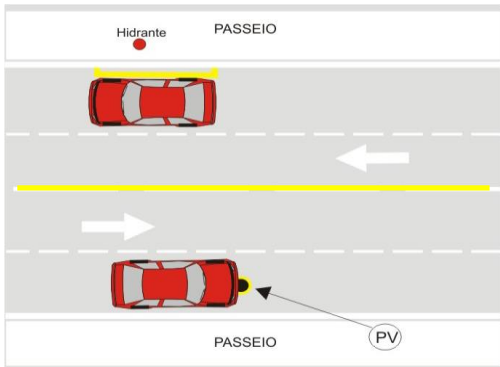
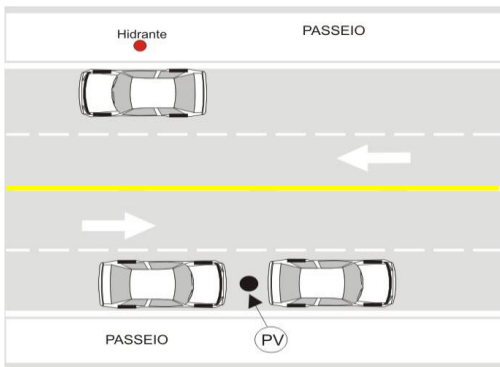
| Desenhos ilustrativos:<br>NO DESENHO A SITUAÇÃO DE NÃO AUTUAR É PELA FALTA DA SINALIZAÇÃO HORIZONTAL AMARELA QUE É OBRIGATÓRIA | | | |
| <div><div><div></div><div>AUTUAR 543-60</div></div><div><div></div><div>NÃO AUTUAR</div></div></div> <div><div><div><div>HidrantePASSEIO</div><div></div></div><div><div><div>HidrantePASSEIO</div><div></div></div></div></div></div> | | | |

| Veículo estacionado em área sinalizada para acesso/utilização de hidrantes de incêndio, registro de água ou tampas de poços de visita de galerias subterrâneas. | Na falta ou deficiência da sinalização. | Devem ser sinalizadas conforme estabelece a Resolução 31/98 (vide desenho abaixo)<br>Art. 1º As áreas destinadas ao acesso prioritário para hidrantes, registros de água ou tampas de poços de visita de galerias subterrâneas deverão ser sinalizadas através de pintura na cor amarela, com linhas de indicação de proibição de estacionamento e/ou parada. | Obrigatório descrever a situação observada:<br>"Estacionado junto a hidrante, sinalização visível".<br><br>"Estacionado sobre tampa de poço de visita, sinalização visível!"<br><br>"Estacionado sobre registro de água,sinalização visível." |
